Detekcija i lokalizacija mesta probaja statorskog namotaja hidrogeneratora

Tokom rada na mreži agregata G4 u HE „Đerdap 2“ došlo je do probaja statorskog namotaja. Zbog zastoja u proizvodnji i visoke vode bilo je izuzetno bitno da se što pre lokalizuje mesto kvara (detektuje probijeni statorski štap-polunavojak) i izvrši zamena probijenog štapa kako bi agregat ponovo bio spreman za eksploraciju. Pristupilo se razvezivanju glavnih i nultih izvoda sve tri faze namotaja statora kako bi moglo da se pristupi merenju otpora izolacije sve tri faze namotaja statora u cilju detekcije faze na kojoj je došlo do probaja EIS-a. Merenjem otpora izolacije sve tri faze statorskog namotaja prema masi utvrđeno je da je do probaja EIS-a došlo u fazi C (megaommetrom je izmerena nulta vrednost otpora izolacije, pa je merenje obavljeno univerzalnim instrumentom Fluke 289 i dobijena je vrednost $R_{iz}=900 \Omega$). Podaci o ispitivanom generatoru dati su u tabeli 1, a izgled generatora tokom ispitivanja na slici 2.

The Detection and Localization of Stator Bar with Electrical Breakdown of Insulation

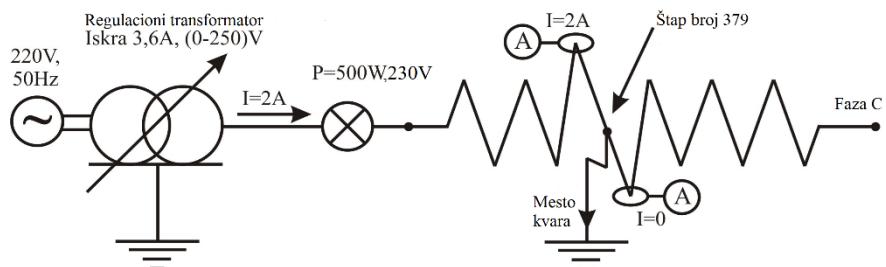
Slika 3. Šema veza za detekciju i lokaliyaciju štapa statora sa probijenim EIS

U nastavku pristupljeno je detekciji i lokalizaciji štapa namotaja statora na kojem je došlo do probija EIS-a. Napajanje mesta kvara izvršeno je pomoću regulacionog transformatora 220V/(0-250)V i jedne sijalice sa užarenim vlaknom snage 500W u cilju ograničavanja struje kroz mesto kvara radi zaštite limova jezgra statora na mestu probija od eventualnih oštećenja. Napajana je faza C uz održavanje ispitne struje na vrednosti oko 2A. Prisustvo ispitne strujne mereno je Fluke fleksi amper kleštim direktno na glavama namotaja prema šemii namotaja faze C u smeru od glavnih izvoda prema zvezdištu. Ispitna šema prikazana je na slici 3.

Ispitna struja je bila redom prisutna u štapovima 499, 494, 487, 482, 475, 470, 463, 458, 451, 446, 439, 434, 427, 422, 415, 410, 403, 398, 391, 386, a

zatim je ustanovljeno da ne teče kroz štap 374. U nastavku utvrđeno je da ispitna struja ulazi u štap 379 (prolazeći pre njega kroz sve gore navedene štapove), a kako nije prisutna sa druge strane štapa 379 zaključeno je da je kvar u samom štalu broj 379, u kojem ispitna struja preko mase zatvara strujni krug [3].
