Ispitivanje kablovske vodove 35kV tip IPZO 13 i vraćanje u pogon nakon oštećenja izazvanih poplavom

Ninoslav Simić¹, Jovan Mrvić¹

Testing 35kV Cable Lines Type IPZO13 and Re-energized after Flood Damage

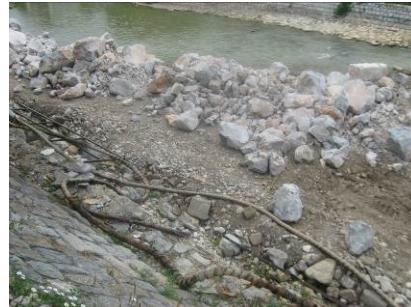
Slika 1

Zaštitni uređaji kablovskih vodova su podešeni u opsegu od 270A do 250A. U posmatranoj distributivnoj mreži struja zemljospaja na strani naponskog nivoa 35 kV je ograničena na 300 A. Trasa dvostrukog kablovskog voda 35 kV, postavljenog između TS1 110/35 kV i TS2 35/10 kV, u velikom delu ide levim forlandom reke, koji je na više mesta oštećen, odnosno devastiran usled delovanja poplavnog talasa. Visinska razlika između ove dve transformatorske stanice je 70 metara. Posledice mehaničkih naprezanja nastalih usled delovanja poplavnog talasa su jasno vidljive. Uočavaju se fizička oštećenja čeličnih traka i jutanog dela, te savijanje kabla. Na mestima gde su kablovi prelomljeni preko kamenja i na mestu probaja izolacije ima tragova od ulja. Na delu kabla koji je ležao u vodi nedostaje zaštitni sloj preko čelične oplate i primetna je korozija (slike 1 i 2).

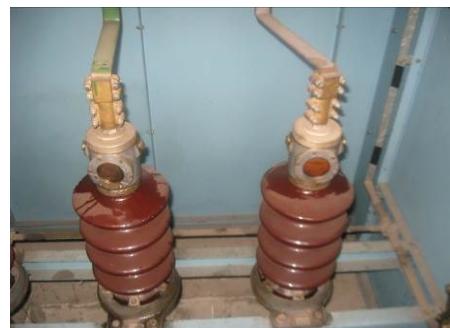
Slika 3

Vizuelnim pregledom kablovskih glava u TS1 uočeno je isticanje ulja iz ljubičaste i zelene faze kabla KV2 (slika 3). Ovo je u praksi često primetno kao posledica postojanja ozbiljnijih kvarova na izolaciji ovog tipa kablova.

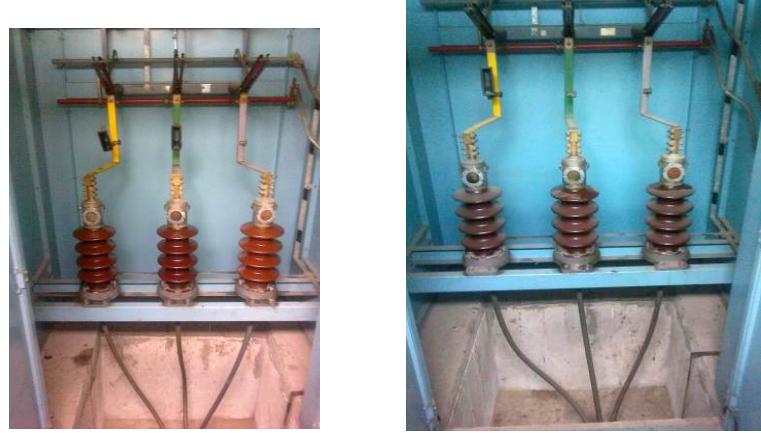
Slika 4: Prikaz izvoda kablova u TS1 110/35kV a) izvod KV1 b) izvod KV2

U cilju određivanja mogućnosti naponskog ispitivanja kablova, obavljena su prva merenja otpornosti izolacije kablova, kapaciteta i faktora dielektričnih gubitaka (slike 4a i 4b). Rezultati ovih ispitivanja su dati u tabelama 1 i 2.

Na osnovu ispitivanja otpornosti, jasno je da je žila faze „R“ u prekidu na oko trećine dužine od TS1.

Na osnovu ovog ispitivanja, jasno je da je žila faze „R“ u direktnom spoju sa uzemljenim delovima.

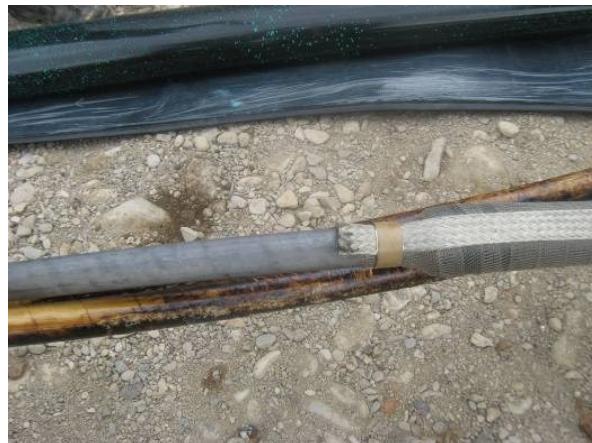
Slika 6: Izgled kablovske žile nakon sanacije

Poredeći izmerene vrednosti kapaciteta i faktora dielektričnih gubitaka, kako između kablova, tako i između različitih faza nameće se zaključak da kablovi tokom radnog veka dužeg od 30 godina nisu bili preopterećeni, te da je kabl KV2 imao manje opterećenje od kabla KV1 (tgδ i C su manji u slučaju KV2). Ovo odgovara prikupljenim podacima, o manjem strujnom opterećenju na drugom kablu. Takođe, sve izmerene vrednosti na ispravnim žilama kablova su ujednačene, a niske vrednosti tgδ ukazuju da kablovi nakon saniranja mesta prekida i mesta kratkog spoja, mogu još dugo biti u pogonu. Ujednačene vrednosti kapaciteta ne ukazuju na postojanje vlage u izolaciji. Na osnovu ovih rezultata dalje su pristupilo zameni oštećenih delova kablova na trasi, u ukupnoj dužini od 25 metara, nakon čega su obavljena ispitivanja jednosmernim naponom prema TP3 [5].

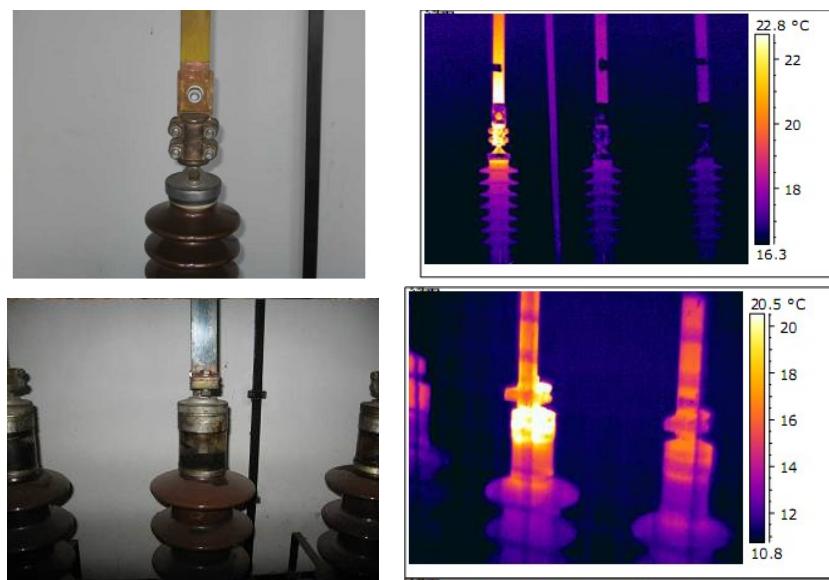
Slika 7 Termografski prikaz kablovske glave i priključaka:

Po uključenju i dostizanju stacionarnog stanja, kablovski sistem je ispitana metodom merenja temperature termovizijskom kamerom. Ova metoda je veoma pogodna za otkrivanje neregularnosti na kablovskom priboru. Pri tome je kablovski sistem u pogonu, a moguće je uočiti kako probleme izazvane strujnim opterećenjem (npr. prelazni otpori priključaka, cirkulacione struje kroz električnu zaštitu kabla, nedostatak ulja u kablovskim glavama), tako i probije po površini izolatora, kablovske spojnice i završnica. Na slici 7 dati su primjeri grejanja na priključku kablovske glave $U_n=35\text{kV}$, kao i uočen nedostatak ulja u jednoj od kablovskih glava.
