Примери испитивања енергетских трансформатора након испада из погона и лоших резултата хемијске анализе узорка уља

3 Примери електричних испитивања енергетских трансформатора услед њиховог испада из погона деловањем одређене заштите или услед лоших резултата хемијских анализа узорака уља из самих трансформатора

Examples of Power Transformers Testing after Outages and Bad Results of the Chemical Analysis of the Oil Sample

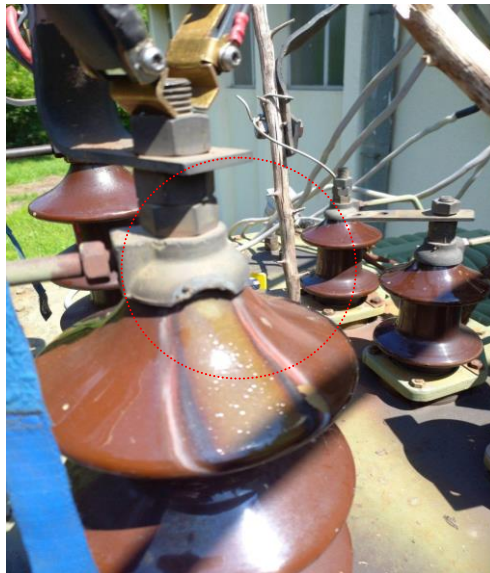
У овом примеру реч је о трансформатору 35/10kV, 4MVA који је исплао из погона услед погонског догађаја изазваног снажним невременом. Деловао је Бухолц релеј. По доласку на место уградње трансформатора визуелним прегледом уочена су оштећења пролазних изолатора на страни 35kV услед деловања пренапонског таласа (слике 1 и 2).

Слика 1: ВН пролазни изолатор у фази „В“ трансформатора Т-1

Нешто више вредности $\text{tg}\delta$, као и нешто ниже вредности коефицијената апсорпције N у свим мерним спојевима последица су деловања пренапонског таласа који је највероватније краткотрајно изазвао одређене промене унутар изолационог система што је имало

утицаја на ове вредности. Имајући у виду резултате извршених електричних и хемијских испитивања [16] (Табела 11) разлог за испад трансформатора из погона и појаву гаса у Бухолц релеју може бити услед прелазне појаве - прескока по површини ВН пролазних изолатора и истовременог пробоја кроз уље између контаката бестеретне регулационе преклопке, позиционираних у горњој зони суда трансформатора (изнад активног дела), или пробоја према уземљеним деловима трансформатора, услед деловања атмосферског пренапонског таласа.

Такође, препоручено је да се изврши провера растојања и подешење рогова варничара на пролазним изолаторима на ВН страни, као и замена оштећених пролазних изолатора у догледно време.

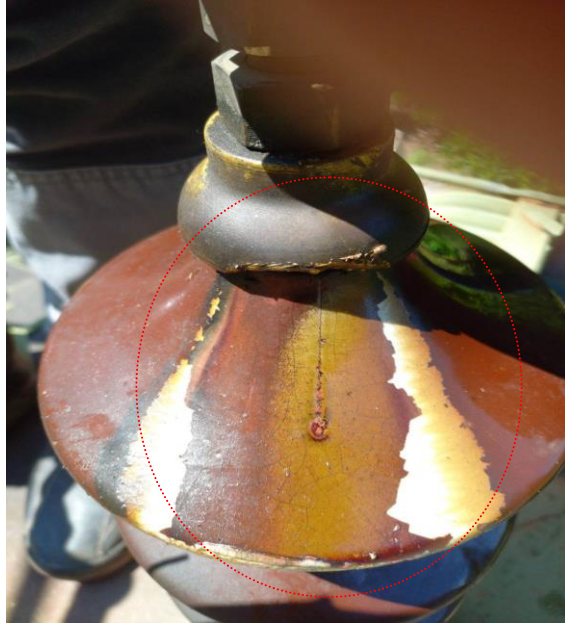
Слика 2: ВН пролазни изолатор у фази „А“ трансформатора Т-1
